## ダンカンソリッド・ダンカンコンクリート 2, 500 時間暴露試験前・後におけるの強度の変化測定

# 文化財（煉瓦建造物）の保存技術への挑戦

畑中 重光<sup>\*1</sup>・長谷川哲也<sup>\*2</sup>

# 文化財に用いられた石材への表層部強化処理剤の浸透性評価方法に関する研究 (携帯式表層強度測定器の使用例)

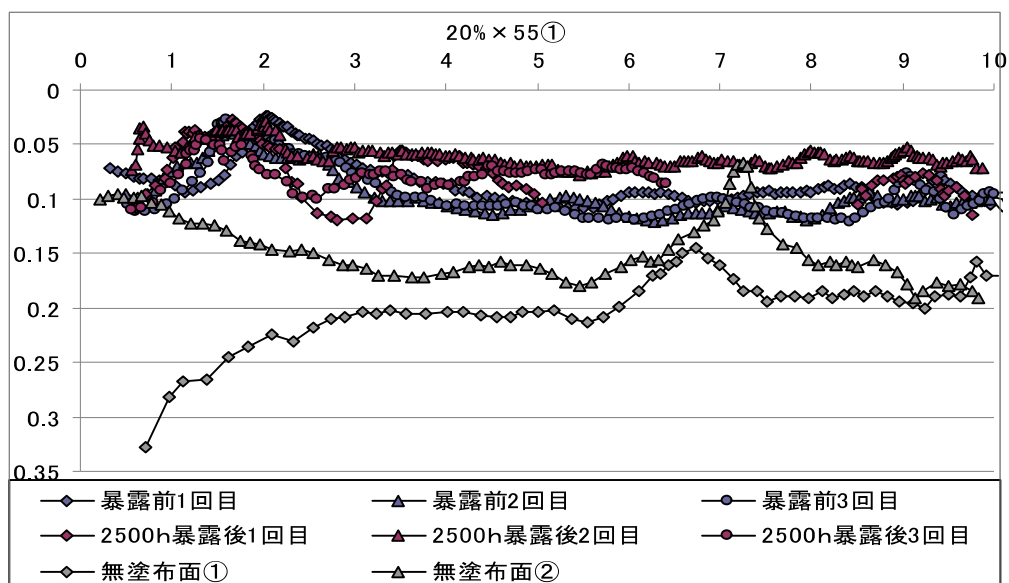
**削孔試験結果** 塗布量により含浸深さは異なる。また材料・劣化の程度・吸水等によっても含浸深さは異なる  
表面塗布量 約 5,000g/m<sup>2</sup>

暴露前と暴露後では、表層の強化された部分(7mm)程度の強度は同程度である。

# 約17年相当の暴露試験結果に変化無し

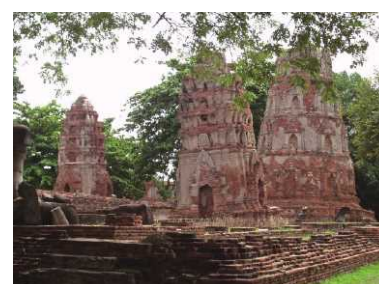
写真-3 傾いた仏塔

図-2に示したように、アユタヤ地区は、チャオプラヤー川の中州状になっており、構造体にとって地盤条件が極めて悪い。そのため、ほとんどといって良いほど多くの仏塔が不同沈下を生じて傾いている(写真-3)。

ビルマ軍による攻撃で破壊された仏塔も多いと思われるが、中には、不同沈下が引き金になって上部から偏心荷重がかかり、大きな割裂ひび割れおよびせん断ひび割れを生じている仏塔や倒壊に至った仏塔も散見される。

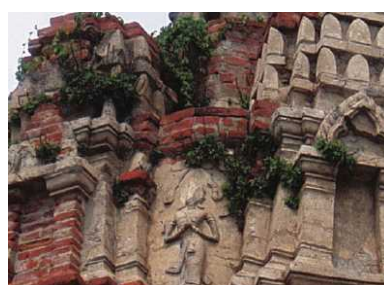
写真-4 仏像のレリーフが危険な状態にある仏塔(植物の繁茂も気になる)

タッコ)の仕上げが施されていたようであるが、現在では、漆喰が残っている仏塔は少なくなっている。すなわち、大部分の仏塔は、ほとんどの漆喰が消失して煉瓦が剥き出しになっている。写真-4は比較的多くの漆喰が残っている仏塔の例であるが、周囲の状況から判断して、このままほおって置けば仏像のレリーフもいずれ消滅してしまう危険性が高い。写真-5に示した仏塔でも同様のことがいえる。三角形部の周辺は漆喰で出来た見事なレリーフで飾られている。この漆喰のレリーフは当時の技術のすばらしさを証明するもので、伝承者の居なくなった現在の技術では復元するのは大変難しいものと思われる。写真中に示したように、A部とB部では表面の様相が異なる。すなわち同じ構造体でも方角によって劣化度合いが異なることが分かる。

また、ある程度まで表層劣化が進行した場合であろうが、煉瓦の目地に草木が生えるという不具合も多く生じている(写真-4)。

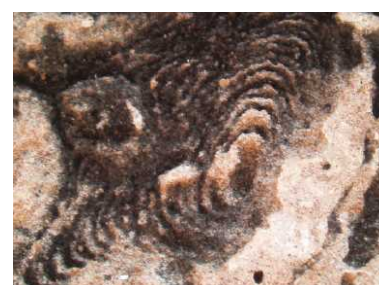
写真-6 昆虫による食害

写真-6は、仕上げ漆喰の変状に着目したものである。

拡大写真によれば、彫刻刀で抉られたようになっている箇所がある。これは、生物が漆喰を食べた跡であると考えられる。抉られた溝から推定すれば、微生物ではなく、もっと大きな昆虫並みのものが漆喰に混合された有機成分を食べているものと思われる（タイの博物館資料によれば、漆喰に混合されたものとしては、例えば、動物の油脂、餅米、バナナ、卵白、サトウキビなどが考えられる）。なお、このような変状は、我が国でも生じており、地蜂が漆喰を食べているという左官職人の話もある。

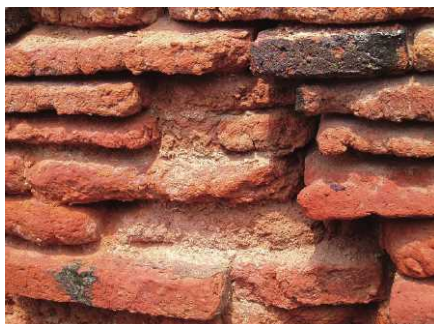
写真-7 溶解したように見える煉瓦  
(手で触れると砂状になる)

また、漆喰だけでなく、前述のように、煉瓦そのものが風化し（写真-7）、形が大きく変わっている仏塔も多い。建設当初は漆喰仕上げで表層が保護されていたと考えられるため、内部の煉瓦に生じた風化の多くは漆喰の剥落・消失の後から生じたと考えることができる。ここで、アユタヤ遺跡で使用された煉瓦は焼成煉瓦であるといわれていることに注目したい。もし仮に、すべての煉瓦が十分に高い温度で焼成されたものであれば、これらの写真に見られるような風化が生じるとは考えがたい。指先ですぐに粉体化するような箇所もあることから、低温で焼成された煉瓦も多く使われていることが想定された。写真-8は、高さ方向に劣化状態の異なる仏塔の例である。基礎から水分が上昇し構造体の表面で塩類風化

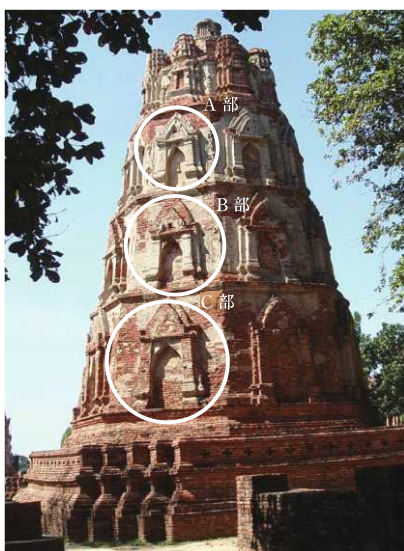
写真-8 高さ方向で異なる劣化状況

を生じたと考えると理解しうる。

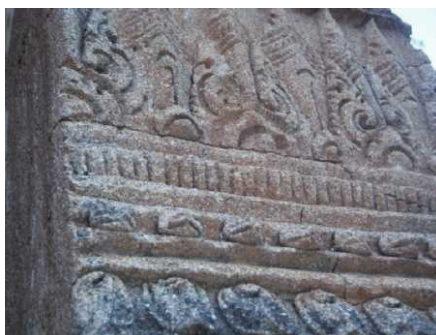
写真-11 補修の対象としたレリーフ

ワット・ソム（写真-10）は、アユタヤ歴史公園の事務所近くに位置する。そのクメール風のプラーン（仏塔）や装飾された化粧漆喰の形から、アユタヤ王朝初期に建てられたと推測される。このプラーンは、アユタヤの中でも保存状態のよい化粧漆喰の装飾（写真-11）が残っているもののひとつで、高度な幾何学模様や多くの神話上の絵が見られる。この建物の歴史的背景は、まだ十分には知られていない。

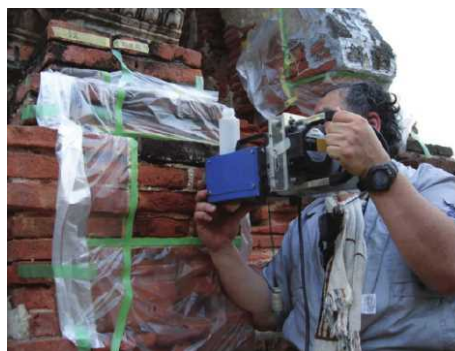
写真-13 ドリル削孔試験

・風化した煉瓦および健全な煉瓦について、表層から内部へ 10 mm の深さまで連続した強度分布を測定し、

処理前の劣化程度を評価（写真-13、なお、劣化度合いについては図-3 参照）。

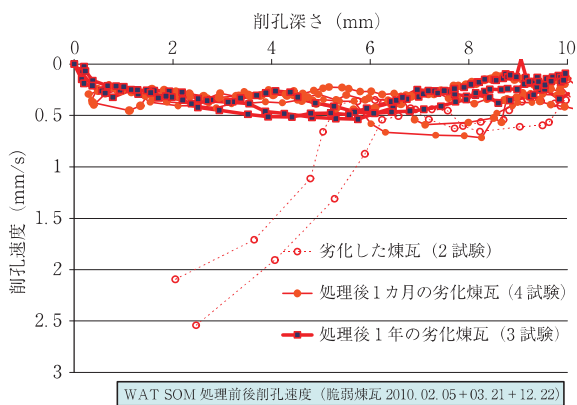
図-3 ドリル削孔試験による削孔速度一削孔深さ関係（劣化煉瓦、処理後1カ月、1年のデータ）（深さ約6mmまで劣化、処理後の削孔抵抗は内部までほぼ一様、1年後も効果は安定）

布を測定し（測定時期は1カ月後、1年後、およびその後の任意の時期とする）、処理効果について短期および長期的な評価を実施（図-3）。

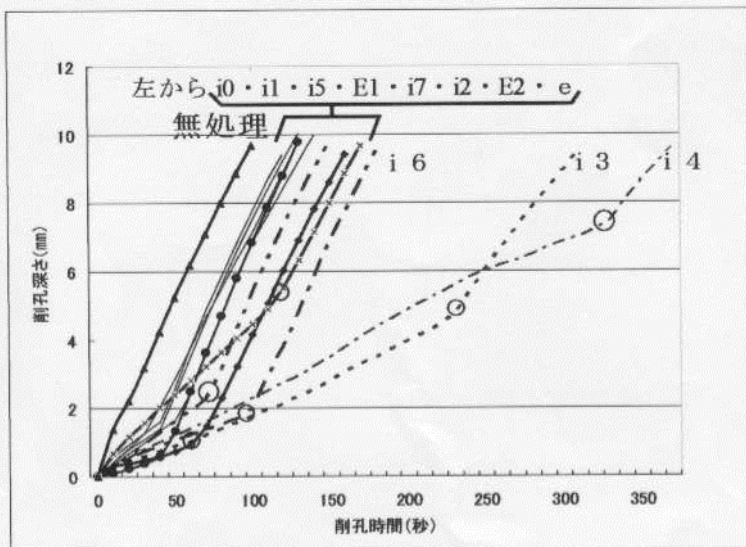
図-3 削孔深さと削孔時間の関係

図-3 に削孔深さと削孔時間の関係を示す。同関係曲線の傾きが被削孔体の削孔抵抗の大きさを示す。

図によれば無処理の試験体以外は、いずれもある程度まで勾配が小さく、その後は無処理とほぼ同じ勾配になっている。これは勾配の小さい範囲が含浸強化剤によって強化されたことを示している。

したがって、各薬剤とも緩勾配から無処理と同じ勾配になる屈折点(図には○で示す)の深さが浸透強化深さである。この各剤の浸透深さを表-2 に示す。

これによれば、従来から使われていた  $e$  剤はやや削孔抵抗は弱いものの、5.16 mm までの浸透力を示した。

さらに、今回調査した薬剤  $i4$  は  $e$  剤よりも削孔抵抗が強く、7.55 mm までも浸透するため、含浸強化剤として十分な効果が得られるものと思われる。
