# キープオンコンクリート

## 技術資料

# CDF 試験による高含浸性強化剤の凍害・塩害の複合劣化に対する抵抗性の評価

# 高含浸性強化剤による改質効果の評価手法に関する基礎的研究

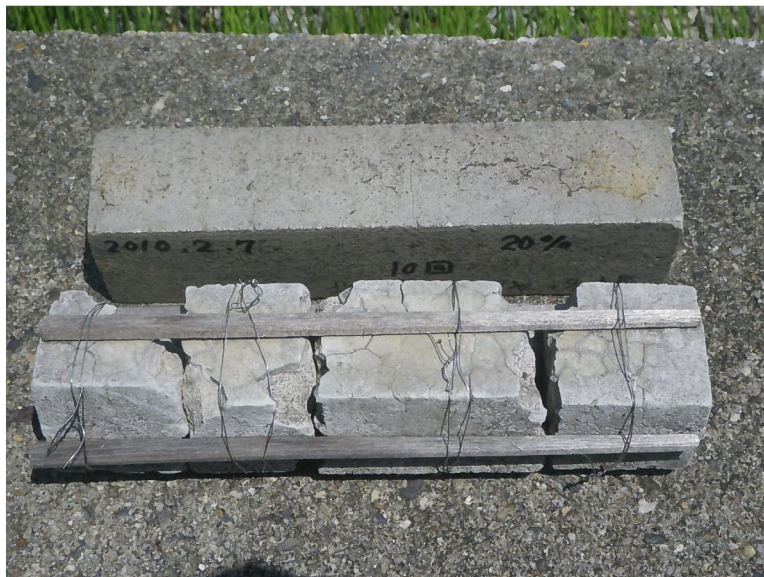
【写真は W/c : 100 %のセメントペースト角柱に対し、上は「キープオンコンクリート」を塗布し、下は無塗布のもの（バラバラになったので当て木し結束した）の暴露結果】

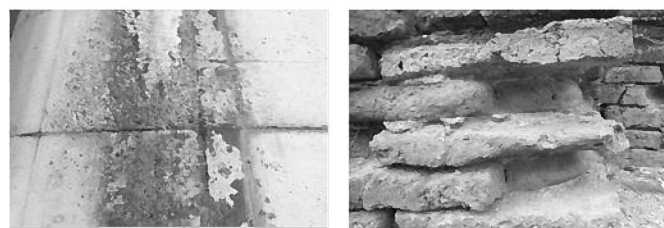
写真 1 多孔質系材料の表層劣化

コンクリートをはじめとして各種の構造物を構成する多孔質系材料の表層において、経年により、はく離や脆弱化などが発生し、耐久性・意匠の両面に問題が発生している。写真 1 (a)、(b) はその例であるが、(a) はコンクリートに凍結防止剤による塩を含んだ水が浸入し、凍結融解を繰り返すことによる凍害であると考えられる。また、(b) は煉瓦に塩を含む地下水が浸入し、煉瓦表層での水分の蒸発により析出した塩の膨張圧で起こる塩類風化であると考えられる。いずれの場合も塩を含む水分の侵入により多孔質系構造物の表層に劣化が生じている。

(a) コンクリートの凍害劣化 (b) 煉瓦の塩類風化

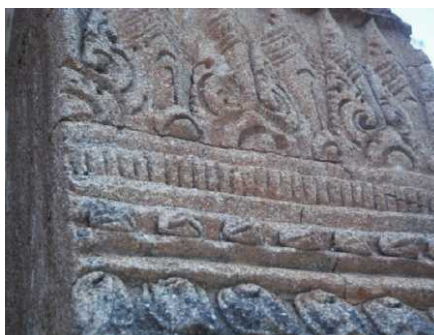
写真-11 補修の対象としたレリーフ

ワット・ソム（写真-10）は、アユタヤ歴史公園の事務所近くに位置する。そのクメール風のプラーン（仏塔）や装飾された化粧漆喰の形から、アユタヤ王朝初期に建てられたと推測される。このプラーンは、アユタヤの中でも保存状態のよい化粧漆喰の装飾（写真-11）が残っているもののひとつで、高度な幾何学模様や多くの神話上の絵が見られる。この建物の歴史的背景は、まだ十分には知られていない。

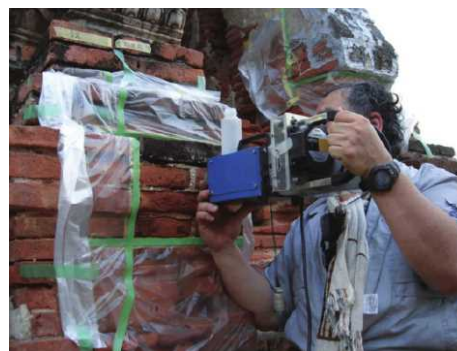
写真-13 ドリル削孔試験

・風化した煉瓦および健全な煉瓦について、表層から内部へ 10 mm の深さまで連続した強度分布を測定し、

処理前の劣化程度を評価（写真-13、なお、劣化度合いについては図-3 参照）。

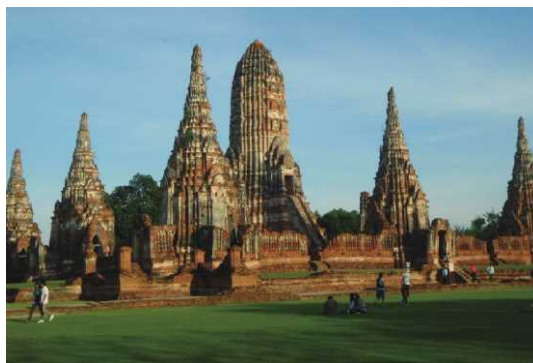
写真-12 Wat Chai Watthanaram

ワット・チャイ・ワッタナラム（写真-12）は、アユタヤの南西部に位置する。1673年、プラサート・トーン王が母親のために建てた寺院の跡である。アンコール遺跡に似ており、境内中央にそびえる大プラーン（仏塔）は宇宙の精神的中心を表し、その周りを小プラーンが取り囲んでいる。古代クメール様式の影響が見られる寺院である。

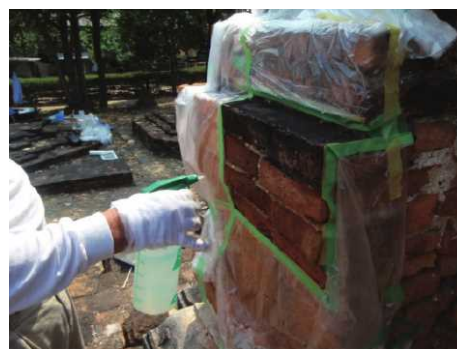
写真-14 高含浸性強化剤の吹付け

・高含浸性強化剤を用い、煉瓦の脆弱（劣化）部の強化および劣化防止処理（表層劣化防止）を実施（写真-14）。

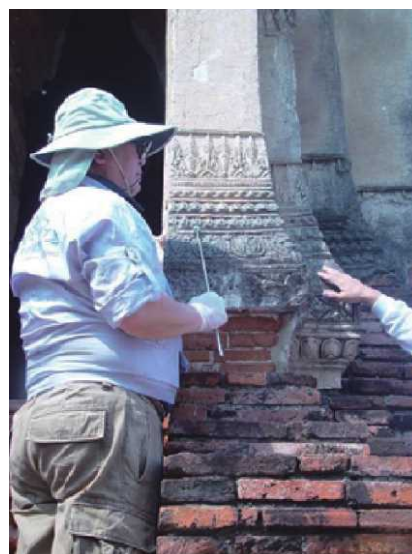
写真-15 浮きの打音調査

・高含浸性強化剤およびエポキシ樹脂を用い、漆喰の劣化防止処理（剥落防止・表層劣化防止）を実施（写真-15～写真-17）。

・劣化防止処理を行った煉瓦と漆喰について, 目視および打音調査を行い, 劣化処理の効果の持続性を評価。

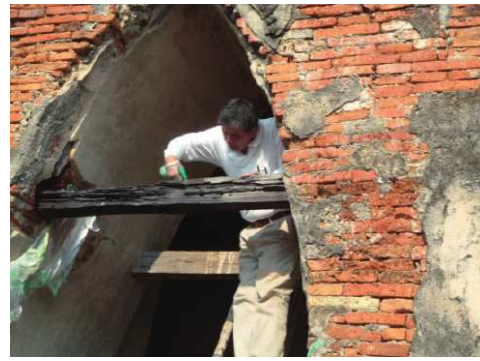
写真-18 木材への高含浸性強化剤の吹付け

・高含浸性強化剤を用い, 腐朽した木材の脆弱部強化および劣化防止処理 (剥落防止・表層劣化防止) を実施 (写真-18)。
