## ダンカンソリッド・ダンカンコンクリート 2, 500 時間暴露試験前・後におけるの強度の変化測定

# 文化財（煉瓦建造物）の保存技術への挑戦

畑中 重光<sup>\*1</sup>・長谷川哲也<sup>\*2</sup>

# 文化財に用いられた石材への表層部強化処理剤の浸透性評価方法に関する研究 (携帯式表層強度測定器の使用例)

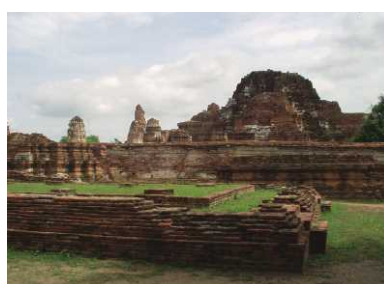
写真-1 ワット・プラ・マハタートの様子(一部)

アユタヤ地区の遺跡には、ビルマ軍によって破壊された仏塔や仏像が数多く残っている。寺院の遺跡の一例として、2005年にワット・プラ・マハタートの仏塔群を調査した<sup>3)</sup>。遺跡の様子を写真-1～写真-3で紹介する。

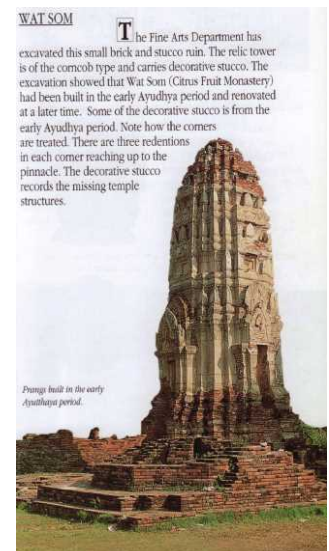
写真-10 Wat Som

ワット・ソム（写真-10）は、アユタヤ歴史公園の事務所近くに位置する。そのクメール風のプラーン（仏塔）や装飾された化粧漆喰の形から、アユタヤ王朝初期に建てられたと推測される。このプラーンは、アユタヤの中でも保存状態のよい化粧漆喰の装飾（写真-11）が残っているもののひとつで、高度な幾何学模様や多くの神話上の絵が見られる。この建物の歴史的背景は、まだ十分には知られていない。

・高含浸性強化剤を用い、煉瓦の脆弱（劣化）部の強化および劣化防止処理（表層劣化防止）を実施（写真-14）。

・高含浸性強化剤およびエポキシ樹脂を用い、漆喰の劣化防止処理（剥落防止・表層劣化防止）を実施（写真-15～写真-17）。

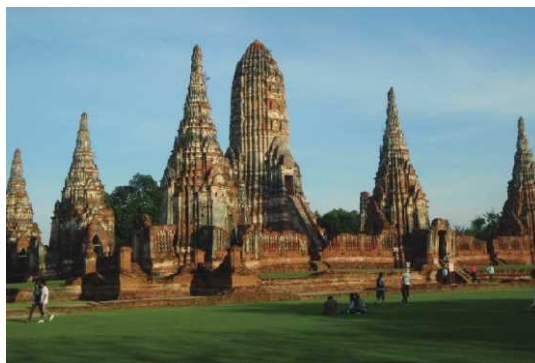
写真-12 Wat Chai Watthanaram

ワット・チャイ・ワッタナラム（写真-12）は、アユタヤの南西部に位置する。1673年、プラサート・トーン王が母親のために建てた寺院の跡である。アンコール遺跡に似ており、境内中央にそびえる大プラーン（仏塔）は宇宙の精神的中心を表し、その周りを小プラーンが取り囲んでいる。古代クメール様式の影響が見られる寺院である。
